## Análisis de amenazas a deslizamiento de tierra e inundación y su influencia socio ambiental en la gestión de riesgo en la microcuenca El Espinal, Pueblo Nuevo, Estelí

### Analysis of threats to landslide and flooding and its influence on social and environmental risk management in the watershed El Espinal, Pueblo Nuevo, Estelí

Jairo Velázquez-Manzanares<sup>1</sup>, Efraín Acuña-Espinal<sup>2</sup>

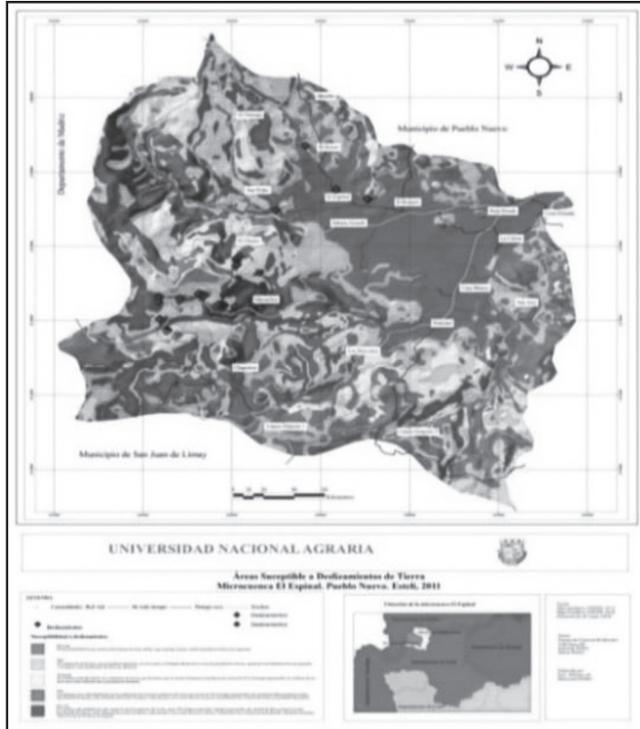
**Figura 3.** Mapa de áreas susceptibles a deslizamiento de tierra en la microcuenca El Espinal.

**Análisis de deslizamiento e inundaciones.** El mapa de la susceptibilidad del territorio a los deslizamientos, empleando el método heurístico geomorfológico, indica que una proporción significativa del territorio esta propensa a este fenómeno. El mapa de susceptibilidad potencial a deslizamientos de tierra que conjuga tanto factores internos como externos, refleja cinco niveles de amenaza potencial (figura 3).

Las áreas con niveles de baja y muy baja susceptibilidad a deslizamientos abarcan 54.70 km<sup>2</sup>, correspondiente al 59% del territorio (20 y 39% respectivamente), que coinciden con las áreas con pendientes menores de 8% y conflicto bajo de uso de los suelos, ya que en su mayoría representan áreas utilizadas según su capacidad de uso natural o están cubiertas por vegetación importante, lo que indica que el nivel de intervención del hombre no ha causado repercusiones al ambiente, existiendo un buen equilibrio.

El nivel moderado cubre 20.01 km<sup>2</sup>, correspondiente al 22 % del área total; estas áreas están condicionadas por la combinación de factores como el tipo de suelo, pendientes bajas a onduladas y cierto nivel de cobertura vegetal; mientras que los niveles alta y muy alta susceptibilidad cubren 16.82 km<sup>2</sup>, correspondiendo al 19% del área de la microcuenca (15 y 4 % respectivamente), que corresponde a áreas con pendientes mayores de 30%, alta densidad de fractura y conflictos de uso de suelo alto a muy alto, son áreas fuertemente intervenidas por actividades agropecuarias y aprovechamiento forestal. En este sentido Pérez y Rojas (2005), Domínguez (2008), Rosales y Centeno (2009), señalan que en pendientes muy pronunciadas desprovistas de vegetación y alta intensidad de uso de los suelos los deslizamientos ocurren con mayor frecuencia.

Según el mapa de susceptibilidad a deslizamiento de tierra y el inventario de deslizamiento, las comunidades con mayor vulnerabilidad son: San Pedro, Horno, Chaguitón, Los Llanos 1 y 2, San José, sin embargo, requieren de mayor

atención y vigilancia las comunidades de Macuelizo y El Chorro por la evidencia encontrada de mayor registro de deslizamiento y en estado activo.

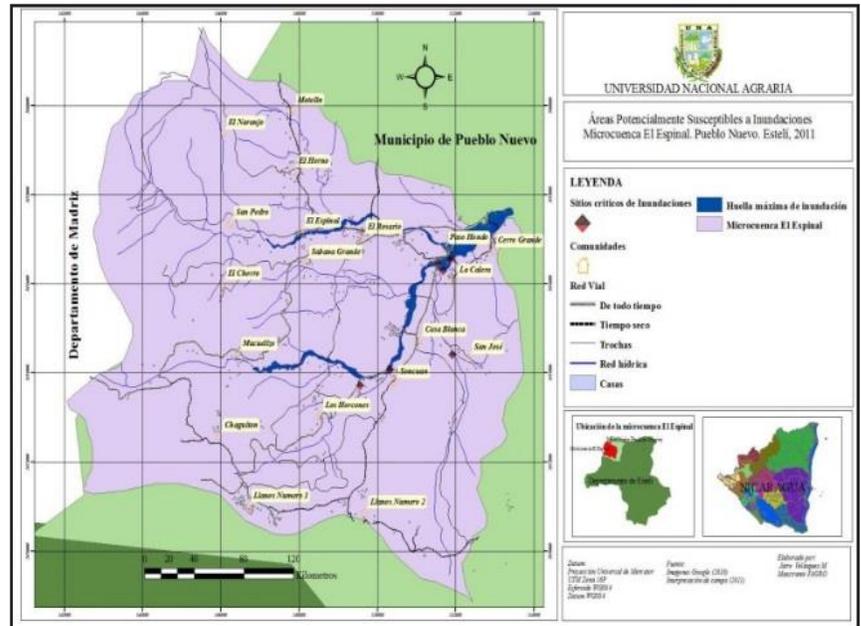
**Figura 4.** Mapa de áreas susceptibles a inundaciones en la microcuenca El Espinal.

**Análisis de inundación.** En la figura 4, se muestra el mapa de zonas de inundación en la microcuenca El Espinal, este mapa indica la dirección del flujo del evento simulado, observándose que las áreas afectadas coinciden con planicies de inundación que abarcan un área de 240 ha. De acuerdo a la consulta realizada de la intersección de las áreas inundables con la información de viviendas en la microcuenca El Espinal, resultó que existen 128 viviendas a una distancia menor a 50 metros y 29 viviendas localizadas en el área inundable.

Los resultados de esta delimitación de susceptibilidad a inundaciones muestran un mayor desbordamiento del río en las comunidades que se encuentran en la parte noreste de la zona de estudio, específicamente en las comunidades de Paso Hondo y La Calera, donde existen concentración de infraestructuras de viviendas, puentes vado y cultivos de hortalizas con granos básicos en los márgenes del río; que ante una avenida rápida de la parte alta, se afectarían de manera considerable, impactando aún más la economía de los habitantes.

Los resultados generados del mapa de inundación realizada en la zona de estudio es preocupante, ya que las inundaciones en la parte baja de las comunidades de Paso Hondo y La Calera, se pueden ver agudizadas por los deslizamiento activos de la parte alta de la comunidad de Macuelizo, haciendo que el caudal se desborde con mayor fuerza por encima de los márgenes del río y puentes vados; en vista que dichas infraestructuras fueron construidos sin dejar espacio suficiente para el paso del agua; es decir, no hubo concordancia entre los parámetros hidrológicos y las dimensiones de las obras civiles, provocando que aumente el riesgo para estas comunidades; a como se evidenció en los daños en infraestructura a seis viviendas y daños parciales a puentes vados producto de las lluvias del mes de agosto del año 2010 (figura 5).

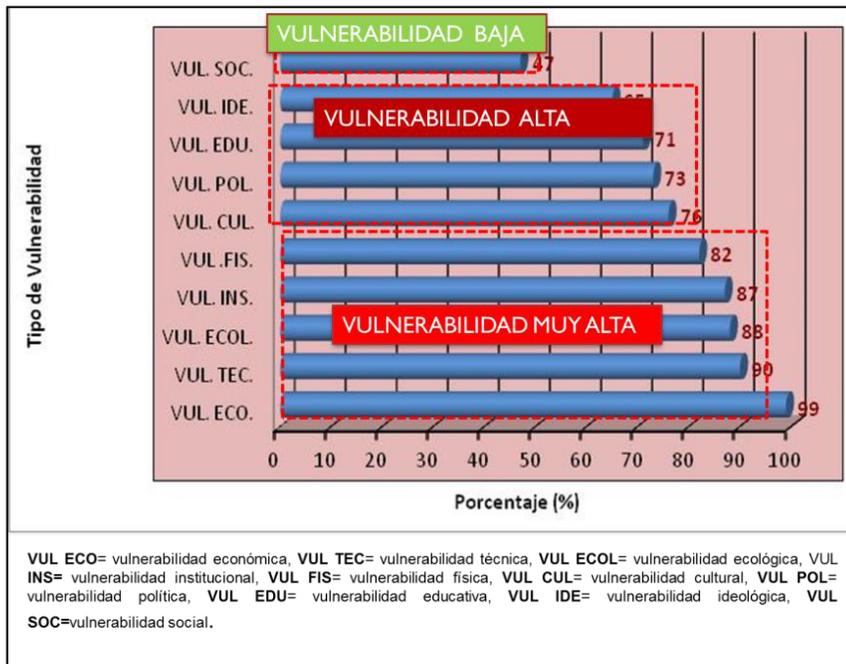
Figura 6. Vulnerabilidad por tipo en microcuenca El Espinal.

**Evaluación de la vulnerabilidad global a deslizamientos e inundaciones.** La figura 6 muestra los resultados de análisis por tipo de vulnerabilidad a deslizamientos e inundaciones en la microcuenca El Espinal. Los aspectos económicos, técnicos, ecológicos, institucionales y físicos son los cinco componentes de la vulnerabilidad que presentan índices muy altos, le siguen en orden de importancia con vulnerabilidad alta, lo cultural, político, educativo e ideológico, y por último con una vulnerabilidad moderada la parte social.
