RECURSOS NATURALES Y AMBIENTE

Agricultura de conservación de suelos y su efecto en la erosión hídrica y propiedades hidrofísicas en la unidad hidrográfica Quebrada Arriba, Yalagüina, 2017

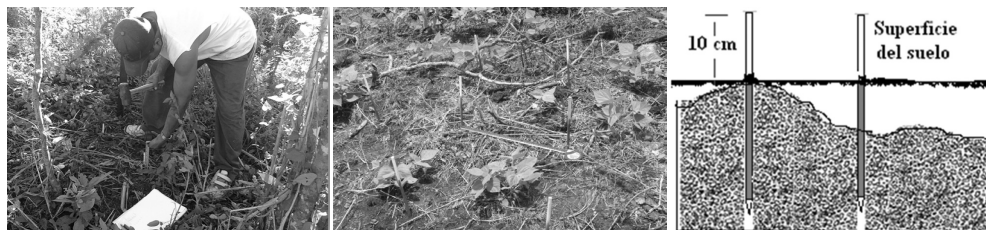
Figura 3. Instalación de varillas para el monitoreo de la erosión del suelo (cm) con diferentes colores en las diferentes posiciones de las parcelas y la toposecuencia. Imagen tomada de Aviles *et al.* (2018).

Parcela de erosión (varillas de erosión). En cada parcela por sistema de uso se establecieron 20 varillas distribuidas de la siguiente manera: 10 varillas en la parte alta de la parcela e igual cantidad en la parte baja. Esto significa que se utilizaron un total de 80 varillas por finca y 240 a nivel de cuenca. Con una distancia promedio de 15 metros mínima entre cada cantidad aguas abajo. Cada sub parcela de 10 metros cuadrados, ubicando una varilla por metro cuadrado.

Cada varilla de hierro liso de 3/8, tenía 30 cm de longitud. Estas fueron enterradas 20 cm, y pintadas para facilitar su localización durante el monitoreo. Este método fue validado por Somarriba (1989); Mendoza y Tinoco (1994); Aviles *et al.* (2018), en diferentes usos y manejos de suelos con pendientes diferentes. Para interpretar el riesgo de erosión laminar de pérdida de suelos, se usa la propuesta de la Organización de las Naciones Unidas para la Alimentación y la Agricultura [Organización de las Naciones Unidas para la Alimentación y la Agricultura (FAO, 1980)].
